Gestione Sostenibile delle risorse idriche in Val di Cornia come laboratorio di soluzioni innovative

GESTIONE DEI CORSI D'ACQUA E RIQUALIFICAZIONE FLUVIALE NEL PROGETTO LIFE REWAT

23 GIUGNO 2020

Consorzio di Bonifica 5 Toscana Costa . Alessandro Fabbrizzi e Lorenzo Rotelli
Regione Toscana «Genio Civile Valdarno Inferiore» . Federico Lazzaroni
**L'INTERVENTO DIMOSTRATIVO DI RIQUALIFICAZIONE FLUVIALE DEL CORNIA
NELL'AMBITO DEL PROGETTO LIFE REWAT**

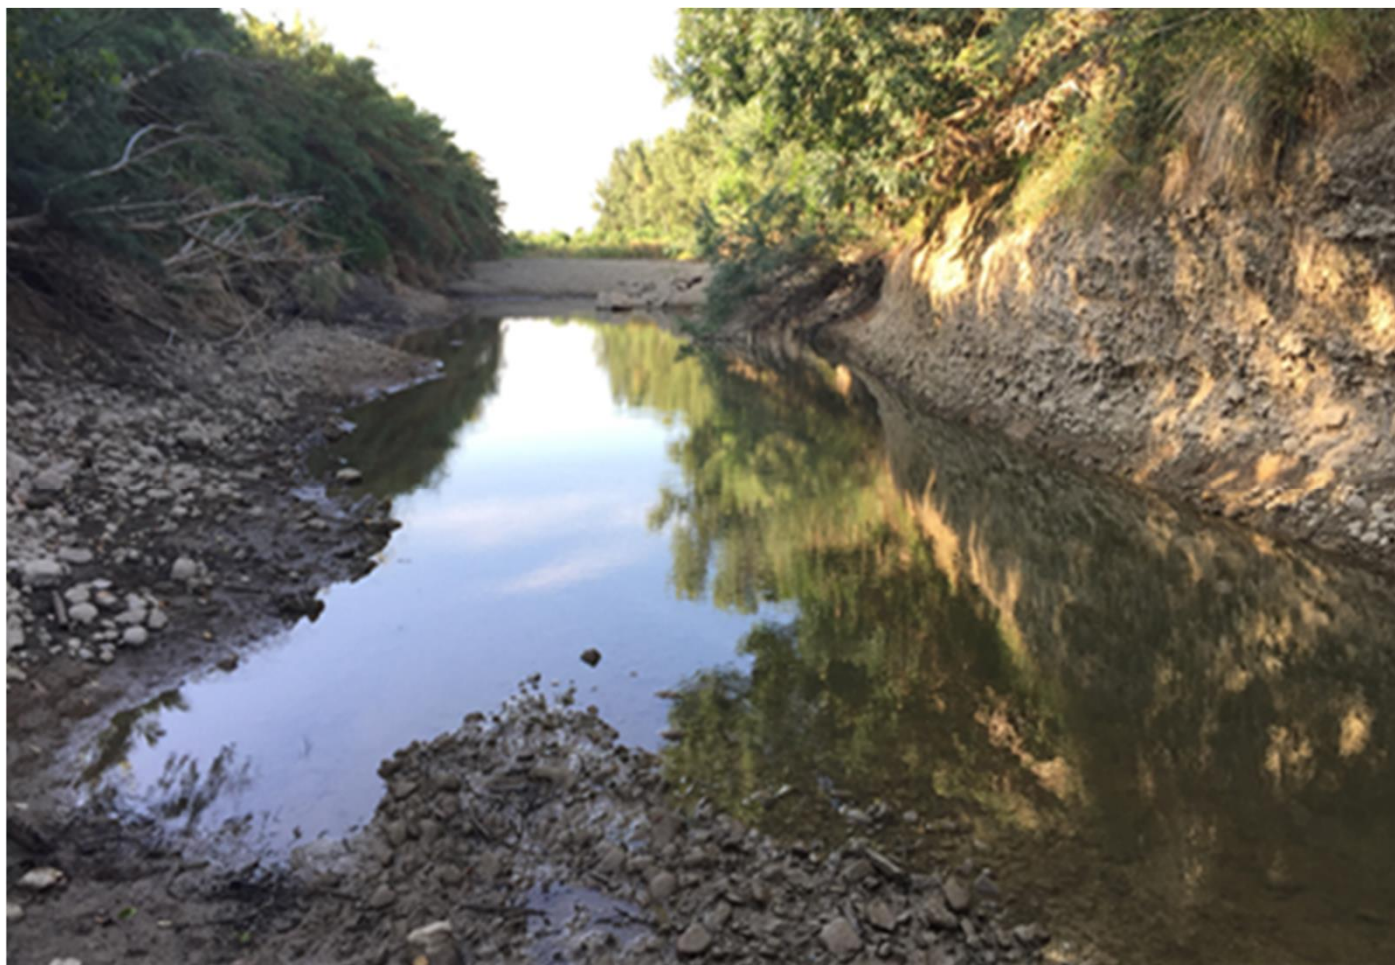
Incisione dell'alveo

- **CANALIZZAZIONE DELL'ALVEO DI PIENA**
- **RIDUZIONE PIANA INONDABILE**
- **ALTERAZIONE DELLE FORME MORFOLOGICHE**
- **IMPOVERIMENTO ECOLOGICO**
- **RIDUZIONE DEL RAVVENAMENTO NATURALE DELLA FALDA**

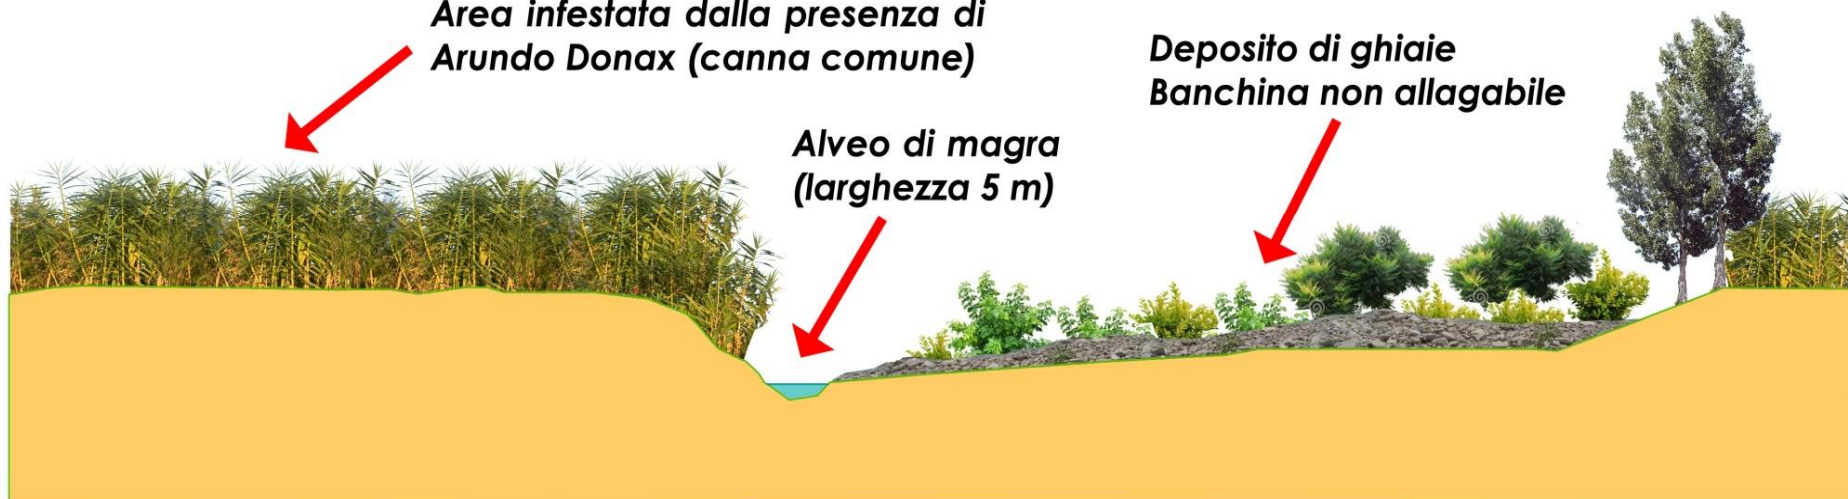
Sezione tipo prima dei lavori

Area infestata dalla presenza di
Arundo Donax (canna comune)

Deposito di ghiaie
Banchina non allagabile

Alveo di magra
(larghezza 5 m)
