Gestione sostenibile delle acque nella bassa Val di Cornia attraverso la riduzione della domanda idrica, la ricarica della falda e la riqualificazione fluviale

(LIFE14 ENV/IT/001290)

Verso il Contratto di Fiume del Cornia  
Quadro Conoscitivo  
ALLEGATO 1 - INDICE DI QUALITA' MORFOLOGICA

Azione	B9
Versione	2.0
Data Versione	21/02/2020
Autori	Laura Marianna Leone e Giancarlo Gusmaroli del CENTRO ITALIANO per la RIQUALIFICAZIONE FLUVIALE; Luca Sbrilli. Revisione di Alessandro Fabbrizzi del Consorzio di Bonifica Toscana Costa con il contributo di ASA, Scuola Superiore Sant'Anna e Regione Toscana, oltre ad Assemblea, Segreteria tecnica e Cabina di regia
Stato	Work in progress

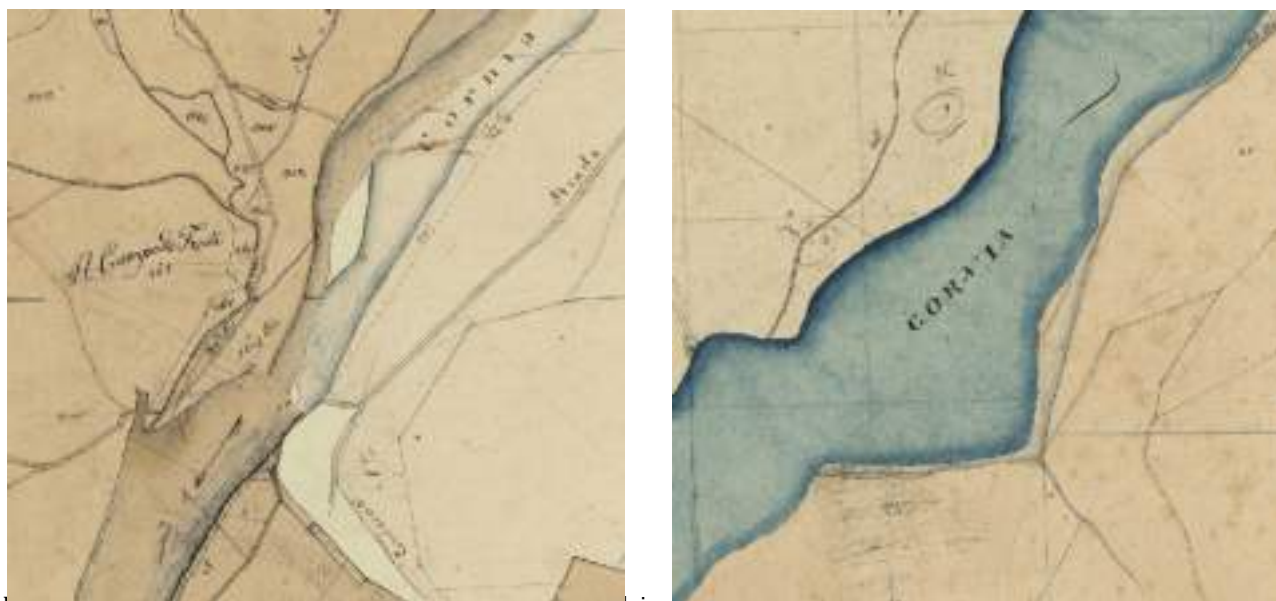
Fig. 4.4 - Stralci esemplificativi della cartografia del 1835 dai quali si evince l'incertezza della fonte per la definizione dell'alveo attivo.

Di seguito è riportato il tracciato planimetrico degli alvei attivi storici rilevabili da cartografia del 1835 e da ortofoto del 1954, 1988, 1996 e 2013 (fonte geoscopio di Regione Toscana). I dati del 1835 e del 1954 hanno un basso grado di affidabilità in ragione della qualità della fonte, la prima una cartografia disegnata a mano (si veda fig. 4.4, dove sono evidenti le deformazioni intervenute in corrispondenza con i tratti di giuntura dei diversi fogli cartografici, nonché l'assenza di dettagli utili a distinguere le macroforme dell'alveo attivo e della piana inondabile), la seconda un ortorilievo aerofotogrammetrico a bassa risoluzione in b/n.

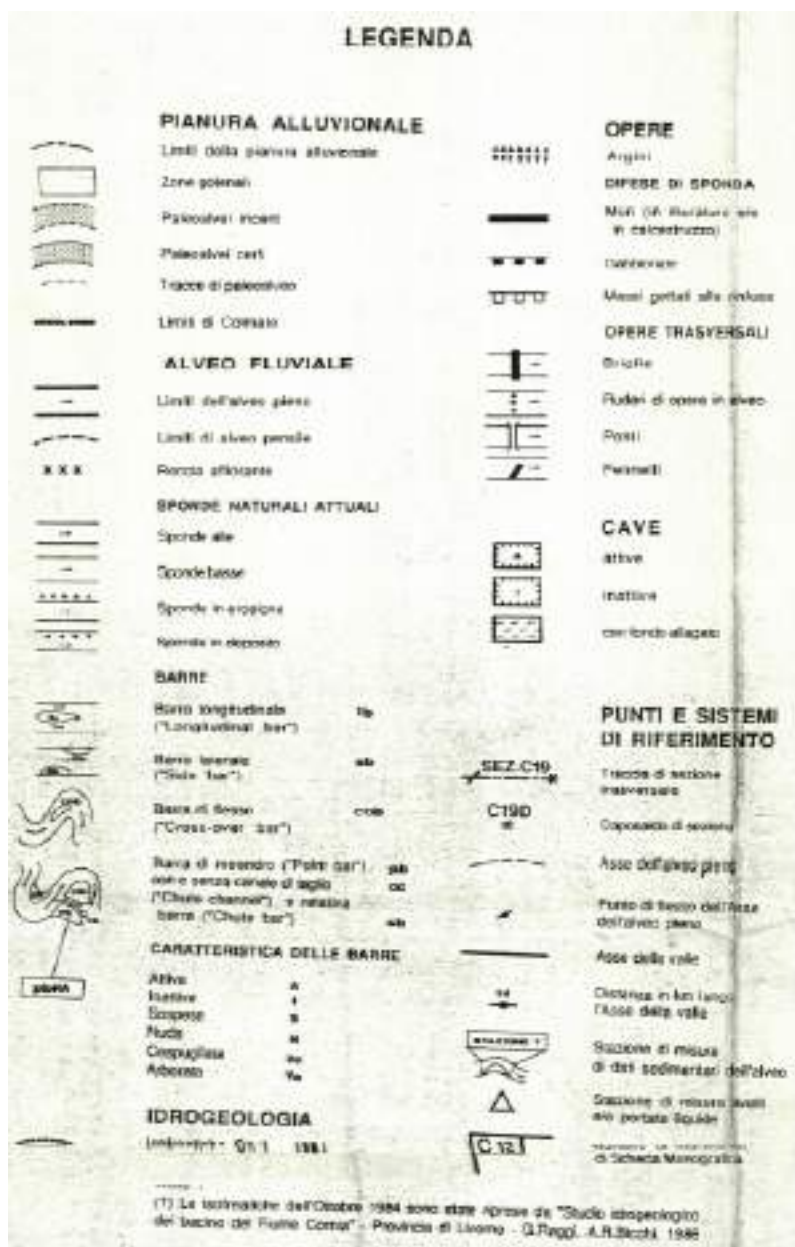
Figura 4.11 - Legenda della cartografia Tacconi (1991).

Nella seguente fig. 4.11 si riporta la legenda della cartografia dello studio Tacconi (1991), riferita agli estratti cartografici riportati nelle figure successive.

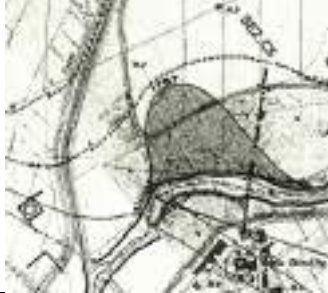
Evidenza geomorfologica di alveo attivo in dx idrografica risalente al 1757 a monte della confluenza con il fosso Riomerdancio, presente anche nella cartografia ottocentesca del 1835, ma planimetricamente meno accentuata. Probabile morfologia relitta legata alla dinamica da confluenza.
T.10

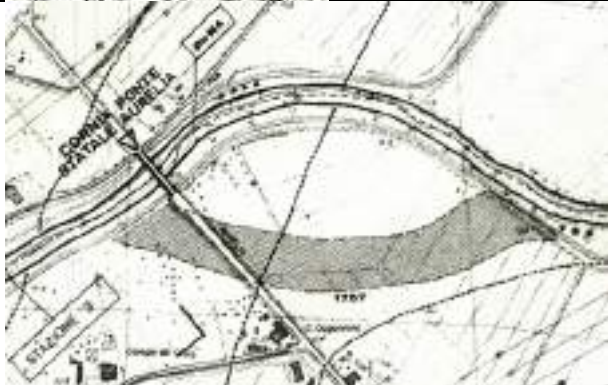
Evidenza geomorfologica di paleoalveo in sx idrografica risalente al 1757 a ridosso del ponte della S.S. n. 1 "Aurelia" (tracciato storico), presente anche nella cartografia ottocentesca del 1835 ma assente in quelle successive. La forma relitta attesta una avvenuta avulsione per un tratto di circa 700 m. La sezione di monte del paleoalveo coincide con la rotta arginale della piena del 1992 (testimonianza locale).

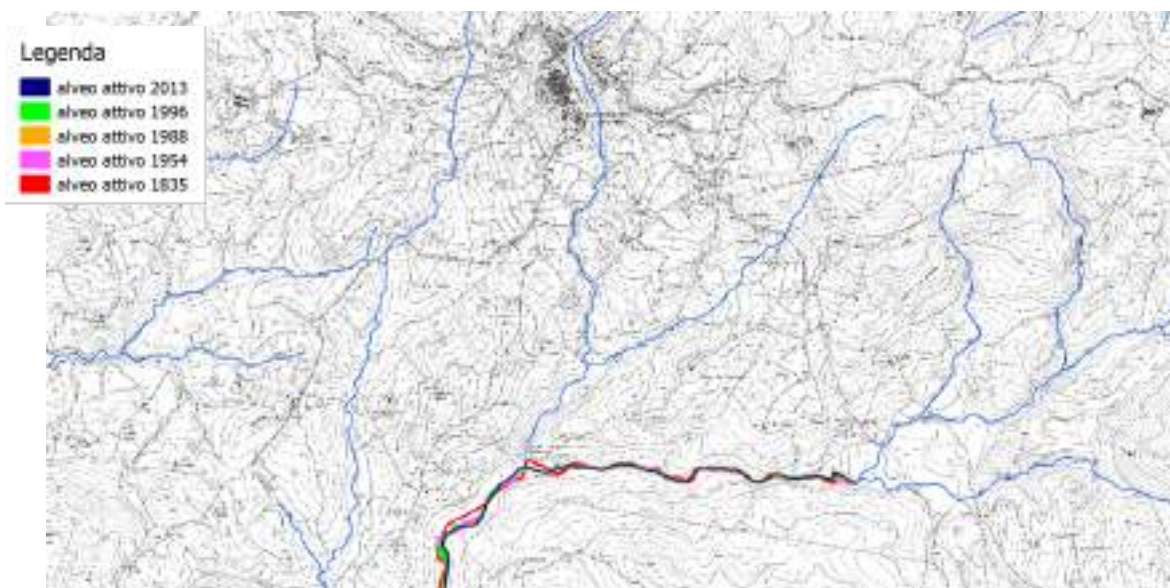
Figura 4.17 - Inviluppo degli alvei storici (1835, 1954, 1988, 1996, 2013) del torrente Milia, parte I (ns elaborazione su dati Geoscopio).

Da fig. 4.17 a fig. 4.19 si riportano le elaborazioni dell'evoluzione planimetrica degli alvei storici del t. Milia.

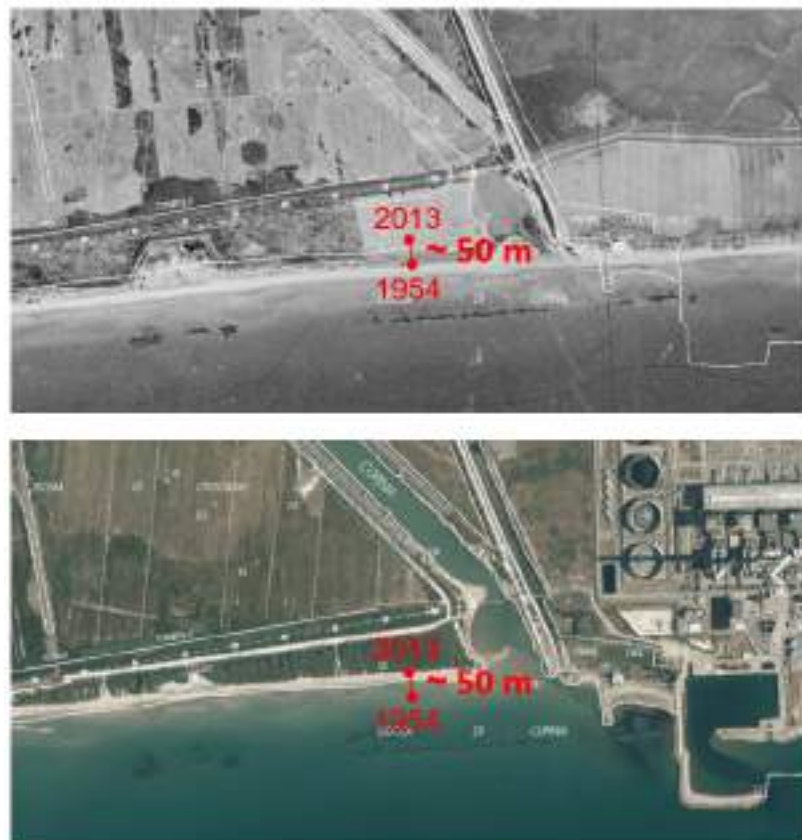
Fig. 4.21 - Confronto ortofoto 1954 e 2013 presso foce Cornia nuova (loc. Torre del Sale di Piombino), con riportato il grafo della CTR su entrambe le immagini, dal quale si evince un arretramento della linea di costa pari a circa 50 m (ns elaborazione su basi [www502.regione.toscana.it/geoscopio/ortofoto.html](http://www502.regione.toscana.it/geoscopio/ortofoto.html)).

i più intensi fenomeni erosivi dell'intera unità fisiografica. Dopo la costruzione del porto ENEL di Torre del Sale (con un aggetto di circa 200 m), la spiaggia presso la foce di Cornia nuova è avanzata di quasi 40 metri (1976 - 1984), parte dei quali vengono persi nel periodo successivo in ragione di un protrarsi dell'effetto dell'estrazione di inerti fluviali rispetto a quello dell'effetto indotto dal manufatto sulla dinamica del litorale.

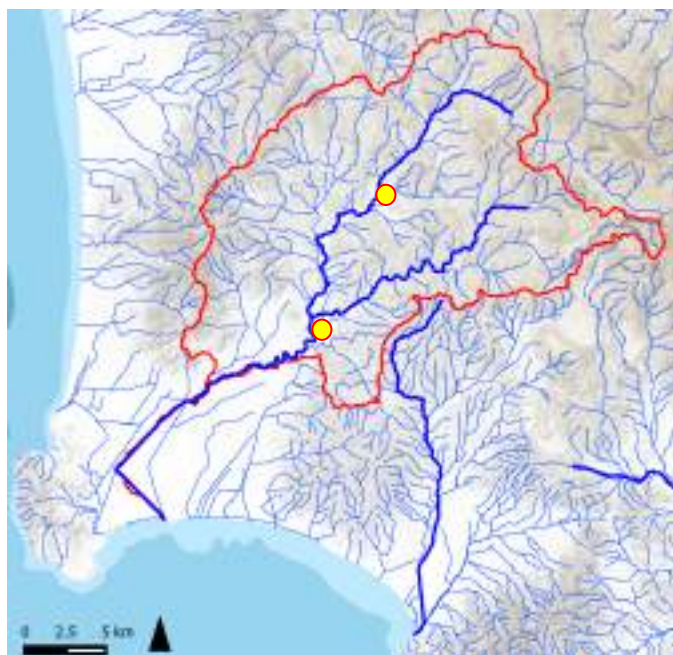
Fig. 4.23 – Localizzazione dei siti estrattivi storici lungo l'asta del fiume Cornia

Con riferimento a quanto riportato in fig. 4.22 e fig. 4.23, sono stati individuati due impianti di lavorazione di inerti attivati tra il 1954 e il 1978. L'estensione lineare di corso d'acqua interessato dall'estrazione di inerti nel 1978 risulta pari rispettivamente a 3,5 km in loc. le Basse (dal ponte per Canneto fino a casetta Barroccai) e 4,5 km in loc. Palazzotto (dalla traversa brecciata a monte della confluenza con il t. Milia fino a loc. Vivalda), lasciando presupporre che l'attività estrattiva fosse in essere da almeno una decina d'anni. Ulteriori evidenze fotografiche dell'attività estrattiva sono date in fig. 4.24.

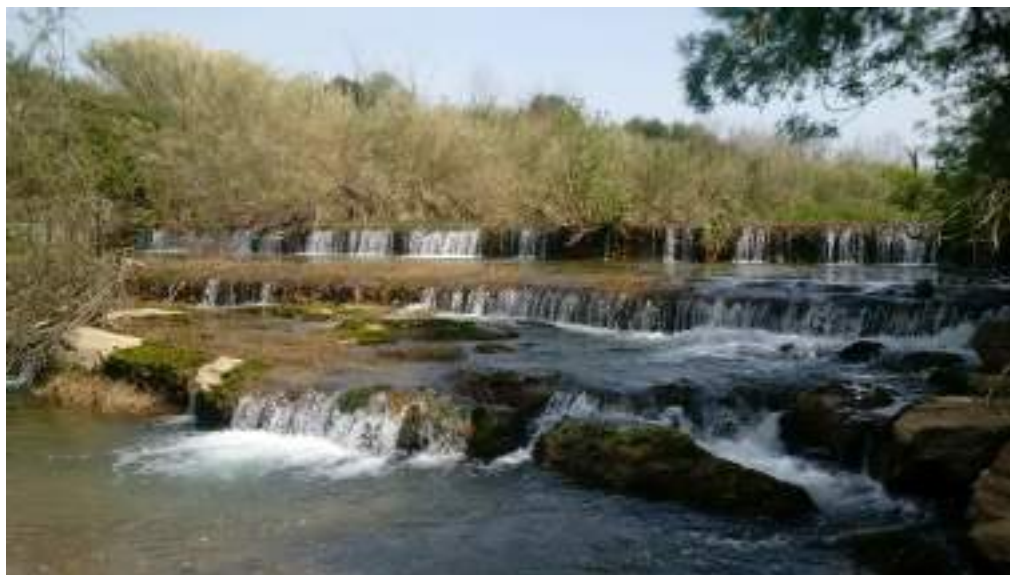
Fig. 4.25 - Traversa presso loc. Campo ai Mori realizzata tra il 1990 e il 1992 dal Genio Civile di Livorno (foto G. Gusmaroli).

Per il periodo compreso tra il 1972 e il 1998, nell'ambito del presente studio è stato reso disponibile dal Genio Civile di Livorno un registro delle perizie di intervento a scala provinciale dal quale è stato possibile desumere le pratiche afferenti il fiume Cornia. L'elenco che ne è derivato, riportato in Appendice 1, è costituito da 90 pratiche di cui 52 di manutenzione ordinaria e 38 di manutenzione straordinaria, di cui 21 relative agli interventi per pubblica incolumità relativi alla fase post-emergenziale dell'evento alluvionale del 1992. Si tratta di circa 3-4 pratiche attivate ogni anno, tra le quali emerge la realizzazione dell'importante traversa fluviale in doppia fila di gabbioni ( $H = 2$  m) presso loc. Campo ai Mori tra il 1990 e il 1992 per finalità di ravvenamento delle falde di cui in fig. 4.25. Probabilmente non tutte le pratiche sono relative ad interventi ricadenti nel tratto di studio ovvero, pur ricadenti in questo, di caratteristiche tali da interferire con la dinamica idromorfologica del f. Cornia.

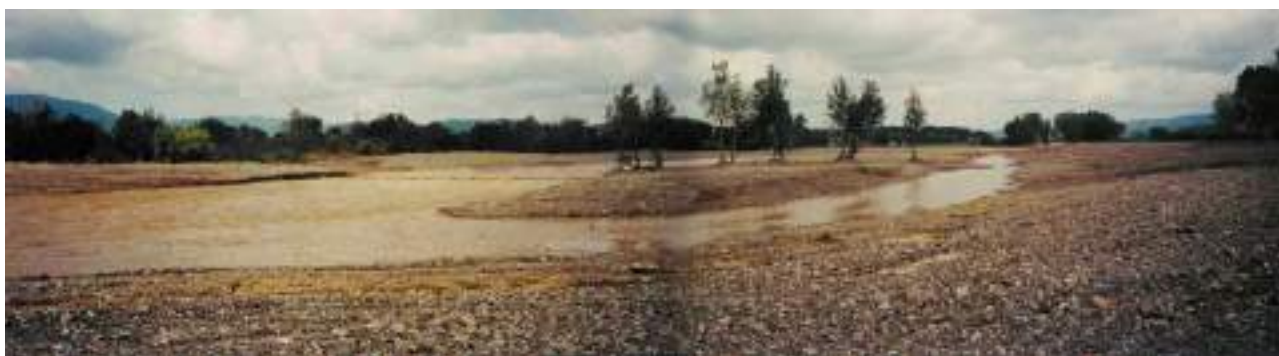
Fig. 4.27 - Intervento di ricalibratura in loc. Forni tra il guado di Forni e il guado Vivalda a inizio '00 (fonte CdB Toscana Costa).

Nell’ambito del presente studio sono state ricavate informazioni circa diversi interventi di ricalibratura dell’alveo attivo con mobilitazione dei sedimenti in situ (apparentemente) senza rimozione netta. In particolare, sulla base di informazioni reperite presso l’archivio del Consorzio di bonifica 5 “Toscana Costa”, è stato possibile reperire documentazione progettuale e iconografica circa un importante intervento di sistemazione fluviale, avvenuto all’inizio degli anni 2000 tra loc. Forni e loc. Vivalda, suddiviso in tre lotti funzionali: rimozione isola fluviale e approfondimento (circa 3 m) alveo attivo del f. Cornia ai fini della ricarica delle falde (1° intervento), ricalibratura alveo attivo del f. Cornia (2° intervento) e ricalibratura alveo attivo del t. Ripopolo (3° intervento). In fig. 4.26, 4.27 e 4.28 si riporta evidenza di tale intervento.

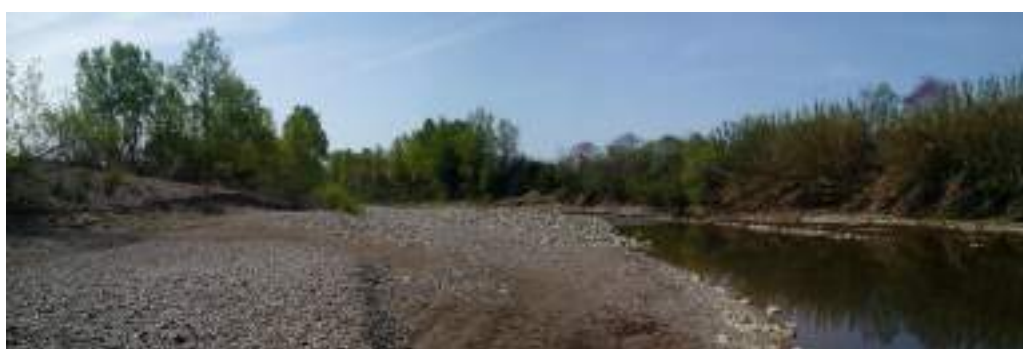
Fig. 4.29 - Evidenza di ricalibratura recente presso la confluenza del t. Milia nel f. Cornia (foto G. Gusmaroli).

Ulteriori evidenze di recente ricalibratura dell'alveo sono state riscontrate sul campo durante i sopralluoghi effettuati per l'applicazione dell'IQM, come evidenziato da fig. 4.29 a fig. 4.30.

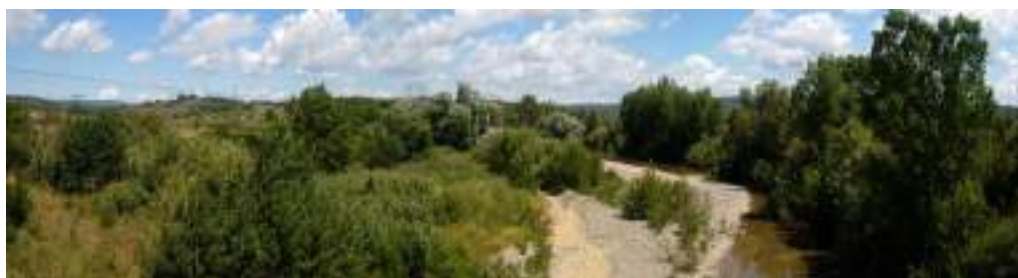
Fig. 4.30 - Evidenza di ricalibratura recente presso il ponte sul f. Cornia della S.R. 398 (foto G. Gusmaroli).

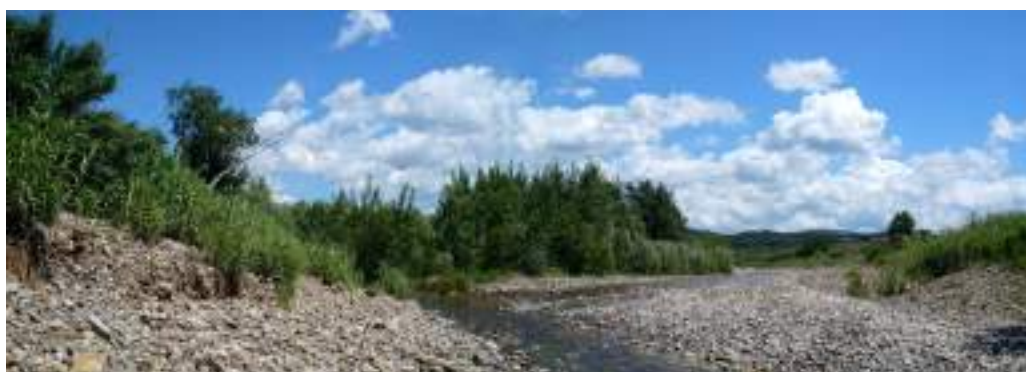
Fig. 4.31 - Evidenza di ricalibratura recente presso loc. Campetroso (foto G. Gusmaroli).

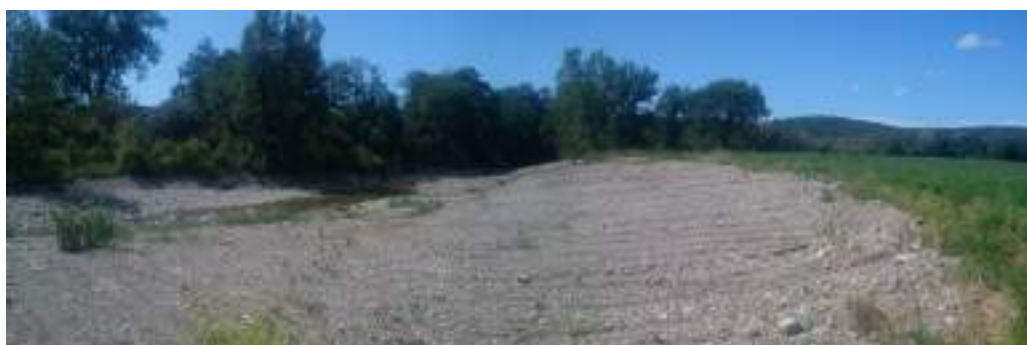
Fig. 4.32 - Evidenza di ricalibratura recente presso confluenza fosso delle Cannucce (foto G. Gusmaroli).

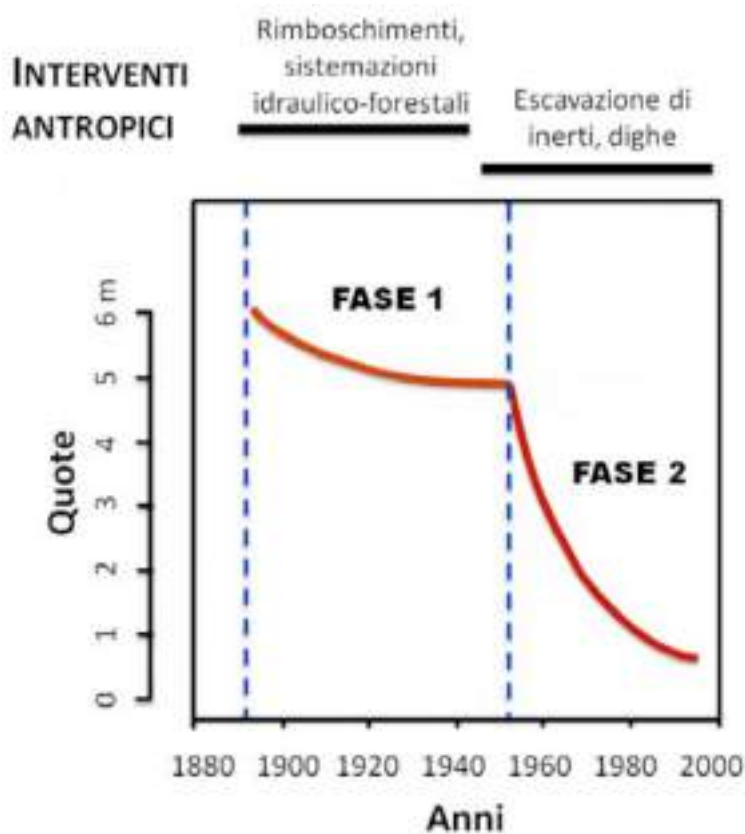
Figura 4.33 - Tipico andamento temporale della quota del fondo in risposta a disturbi antropici durante gli ultimi 100 anni circa osservato per vari fiumi italiani (Rinaldi et al., 2016).

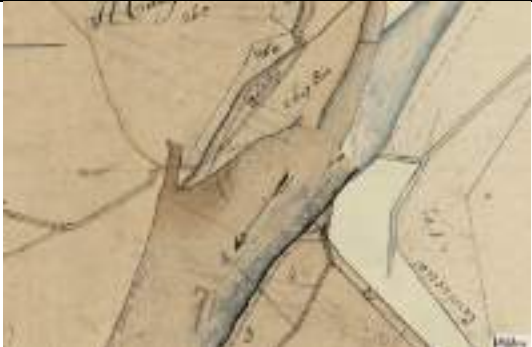
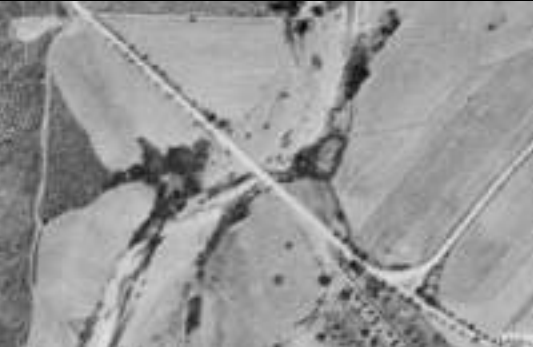
1821 – catasto	1954 - ortofoto

<p>Lo stralcio ricade su lembo di sovrapposizione tra diversi fogli e la lettura non risulta chiara. Tuttavia si può notare una larghezza dell'alveo principale sensibilmente maggiore rispetto a quella degli ultimi decenni.</p>	<p>L'alveo risulta ampio, lievemente più sinuoso rispetto ai decenni più recenti, con diversi fronti di erosione attivi, una scarsa presenza di vegetazione ripariale ed una apparente continuità trasversale tra alveo attivo e campagna limitrofa.</p>
1978 - ortofoto	1988 - ortofoto

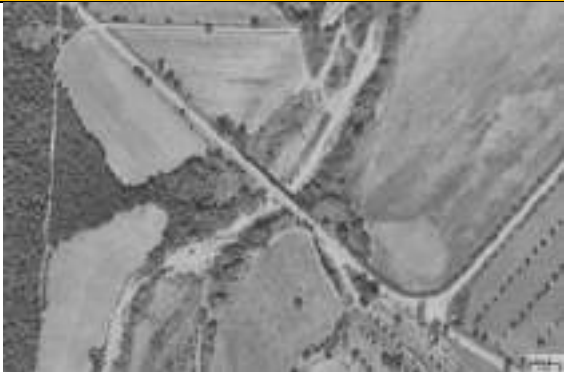
<p>Rispetto al 1954 ampie porzioni dell'alveo e delle fasce limitrofe sono occupate da vegetazione, probabile effetto di una incipiente incisione dovuta ad una riduzione dell'apporto solido da monte.</p>	<p>Rispetto al 1978 le barre tornano ad essere parzialmente nude e sembra evidente una certa discontinuità trasversale (incisione). La presenza della pista rettilinea in sx idraulica fa supporre la presenza di una attività estrattiva in alveo.</p>

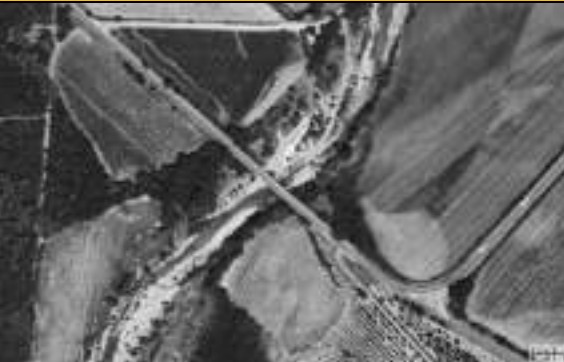
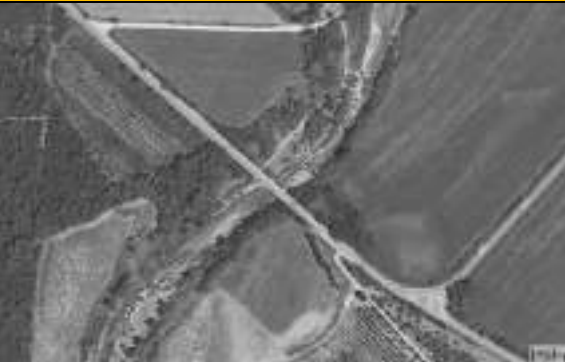
1996 - ortofoto	2000 - ortofoto

<p>Le forme proprie dell'alveo attivo tornano ad essere colonizzate dalla vegetazione pioniera. Sono evidenti gli orli dei terrazzi recenti a ridosso dell'alveo attivo.</p>	<p>Si rileva un consolidamento della vegetazione insistente sulle forme proprie dell'alveo attivo e lungo le sponde.</p>

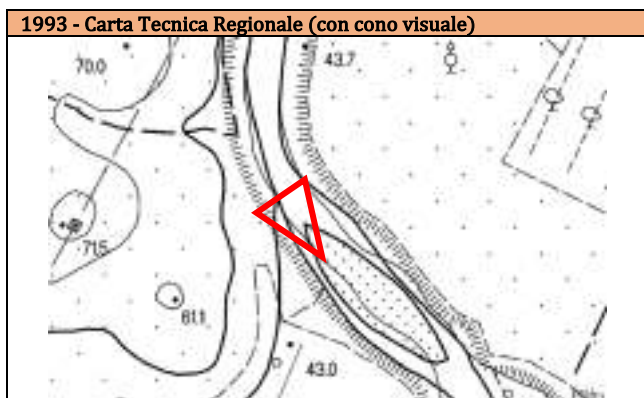
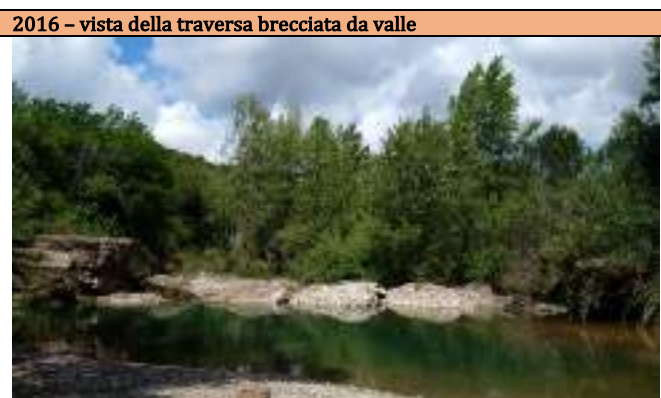
PARTICOLARE B – traversa brecciata

1821 - catasto	1954 - ortofoto
<p>La traversa non è presente, ma in dx idraulica si vede il canale in derivazione che adduce l'acqua agli opifici dell'attuale loc. Forni.</p>	<p>La traversa è presente (ma già brecciata in seguito a bombardamento durante la seconda guerra mondiale). A monte e a valle della stessa l'alveo attivo risulta ampio tanto quanto la larghezza del manufatto. Non risultano evidenze di attività estrattiva.</p>
1978 - ortofoto	1988 - ortofoto
<p>Evidenze di attività estrattiva (pista a SE e alveo attivo modificato rispetto al 1954). Si palesa buca di erosione a valle della briglia.</p>	<p>L'alveo attivo risulta molto ampio, anche a monte del manufatto, in probabile risposta all'attività estrattiva e/o ad un evento di piena significativa. Assenza di vegetazione in sx.</p>
1996 - ortofoto	2000 - ortofoto
<p>Rispetto al canale inciso rilevabile nel 1988, si forma un canale di corrente in sx idrografica e la barra a dx presenta evidenze di vegetazione pioniera e matura.</p>	<p>Si consolida l'assetto rilevato nel 1996. Anche la barra in sx a monte del manufatto comincia ad essere coperta da vegetazione stabile.</p>

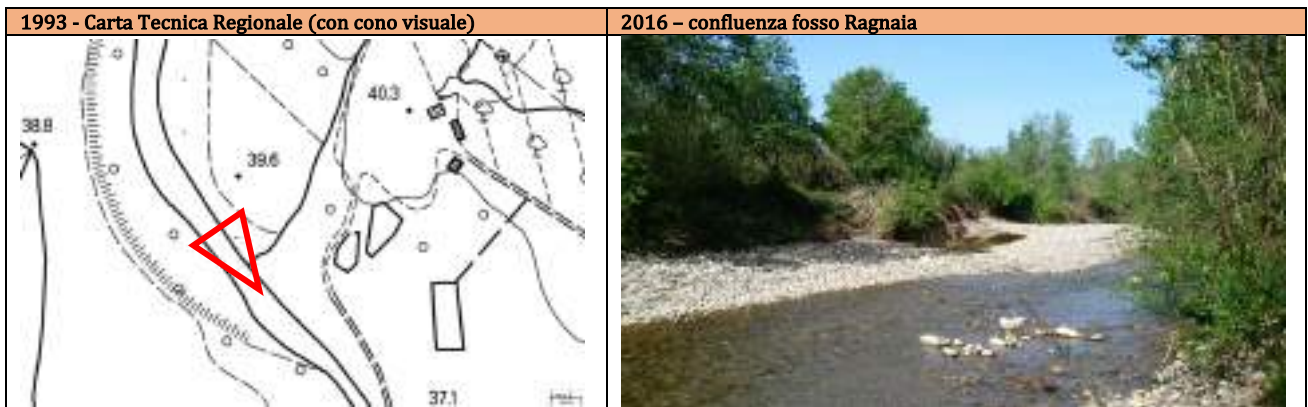
PARTICOLARE D – Loc. Palazzotto

1821 – catasto	1954 - ortofoto
Alveo attivo ampio, curvatura verso E.	Marcato allargamento dell'alveo, curvatura piega verso O.
1978 - ortofoto	1988 - ortofoto
Compare impianto lavorazione inerti, attività di bonifica sui terreni a O, evidenza di restringimento dell'alveo attivo. Nuovo inalveamento dell'affluente di sx.	Ulteriore restringimento alveo attivo, comparsa vasca a servizio impianto di lavorazione inerti. Espansione vegetazione ripariale.
1996 - ortofoto	2000 - ortofoto
Si consolida vegetazione ripariale funzionale, modifiche strutturali all'impianto di lavorazione inerti. Sembra cessata attività estrattiva in alveo.	Modifiche impianto inerti (contrazione). Consolidamento vegetazione lungo affluente di sx.

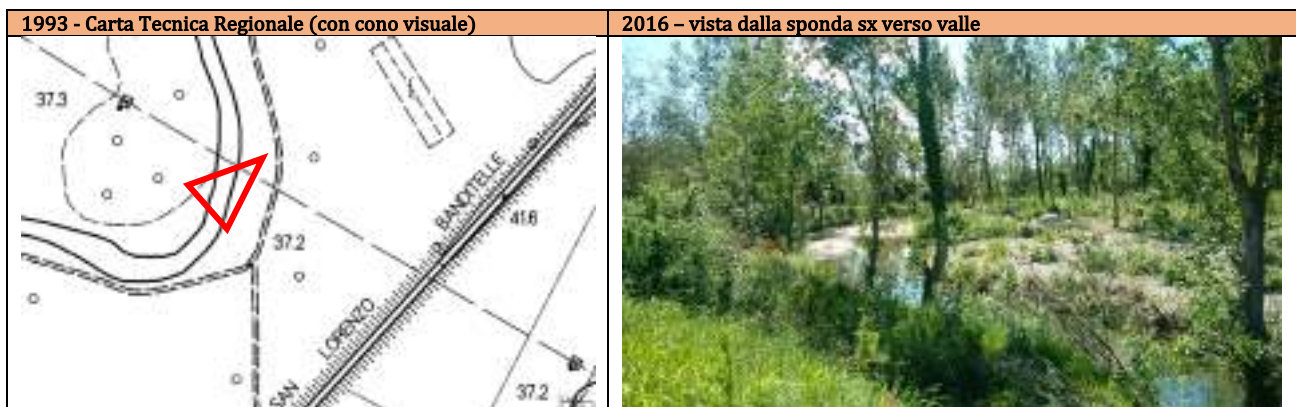
PARTICOLARE E – ansa sotto elettrodotto AT

1821 – catasto	1954 - ortofoto
Evidente erosione attiva in sx. Alveo ampio.	Migrazione verso E dell'erosione.
1978 - ortofoto	1988 - ortofoto
Evidenza di attività estrazione inerti.	Sistemazione dell'alveo, compare elettrodotto.
1996 - ortofoto	2000 - ortofoto
Consolidamento vegetazione su barra interna.	Consolidamento vegetazione su barra interna.

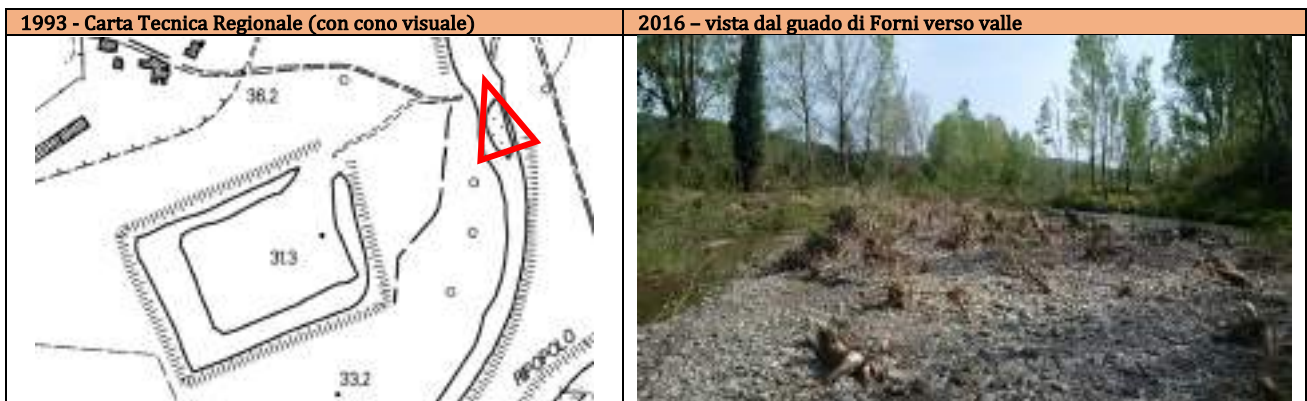
PARTICOLARE F – loc. Forni

1821 – catasto	1954 - ortofoto
Guado probabilmente esistente.	Avulsione di ramo in dx.
1978 - ortofoto	1988 - ortofoto
Bonifica dell'avulsione, evidenze di estrazione inerti in alveo.	Bonifica dell'avulsione, evidenze di estrazione inerti in alveo, incisione e ricalibratura.
1996 - ortofoto	2000 - ortofoto
Attività estrattiva in terrazzo recente. Attività di estrazione inerti in alveo apparentemente cessata. Evidenza di una soglia a sostegno del guado.	Prosegue attività estrattiva in terrazzo recente. Crescita vegetazione ripariale.

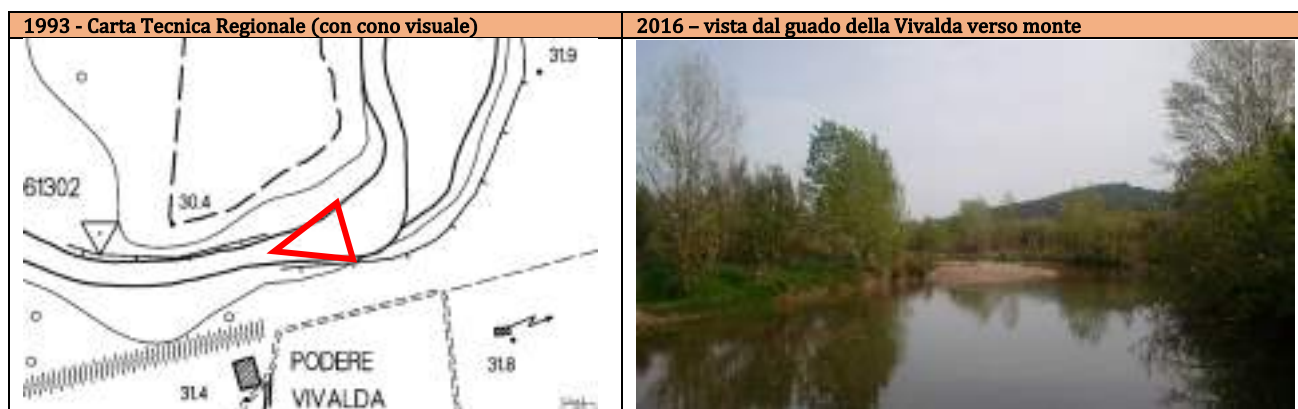
PARTICOLARE H – confluenza Ripopolo e guado della Vivalda

1821 - catasto	1954 - ortofoto
Alveo molto ampio. Podere Vivalda e guado già esistente.	Alveo attivo di modesta larghezza. Evidenza di guado a raso.
1978 - ortofoto	1988 - ortofoto
Evidenza di incisione e di attività estrattiva e ricalibratura.	Evidenza di dinamica evolutiva: erosione verso S.
1996 - ortofoto	2000 - ortofoto
Evidenza di raso con soglia. Intervento di contenimento dell'erosione rilevata nel 1988. Restringimento alveo attivo.	Evidenza taglio vegetazione in sx.

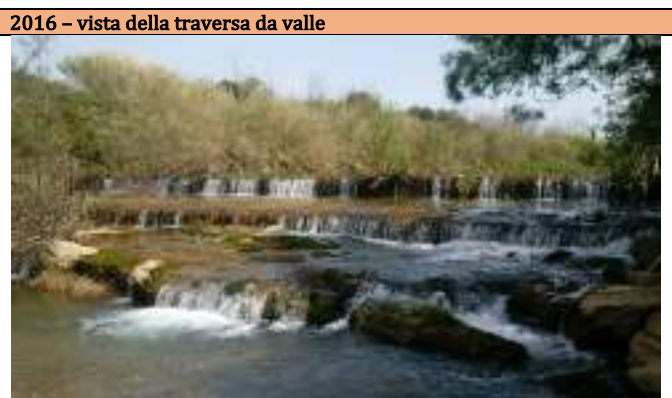
PARTICOLARE M – traversa e guado Campo dei Mori

1821 – catasto	1954 - ortofoto
Evidenza di accesso al fiume e di guado	
1978 - ortofoto	1988 - ortofoto
Evidenza di estrazione inerti. Evidenza di guado a raso.	Evidenza di estrazione inerti e di incisione.
1996 - ortofoto	2000 - ortofoto
Comparsa di sbarramento significativo. Crescita vegetazione ripariale. Riduzione larghezza alveo.	Consolidamento situazione del 1996. Formazione di barra a monte dello sbarramento.

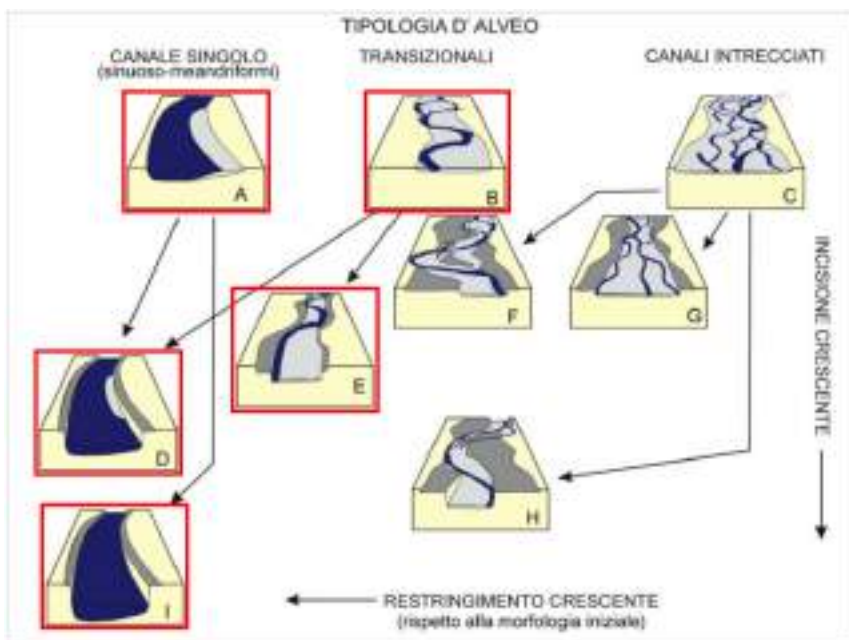
Fig. 4.31 - Modello concettuale di evoluzione di alvei fluviali (CEM: *Channel Evolution Model*) (Rinaldi et al., 2016).
